# Rapport fra akustikkmåling Åsvang skole, Festsal, Trondheim i Trøndelag

*Trøndelag musikkråd,  
rapportdato: 30.04.2020*

Trøndelag musikkråd har på oppdrag fra Åsvang og Eberg skolekorps målt de akustiske forholdene i Festsalen på Åsvang skole. Formålet med målingene er å kartlegge de akustiske forholdene i rommet i forbindelse med korpsøving.

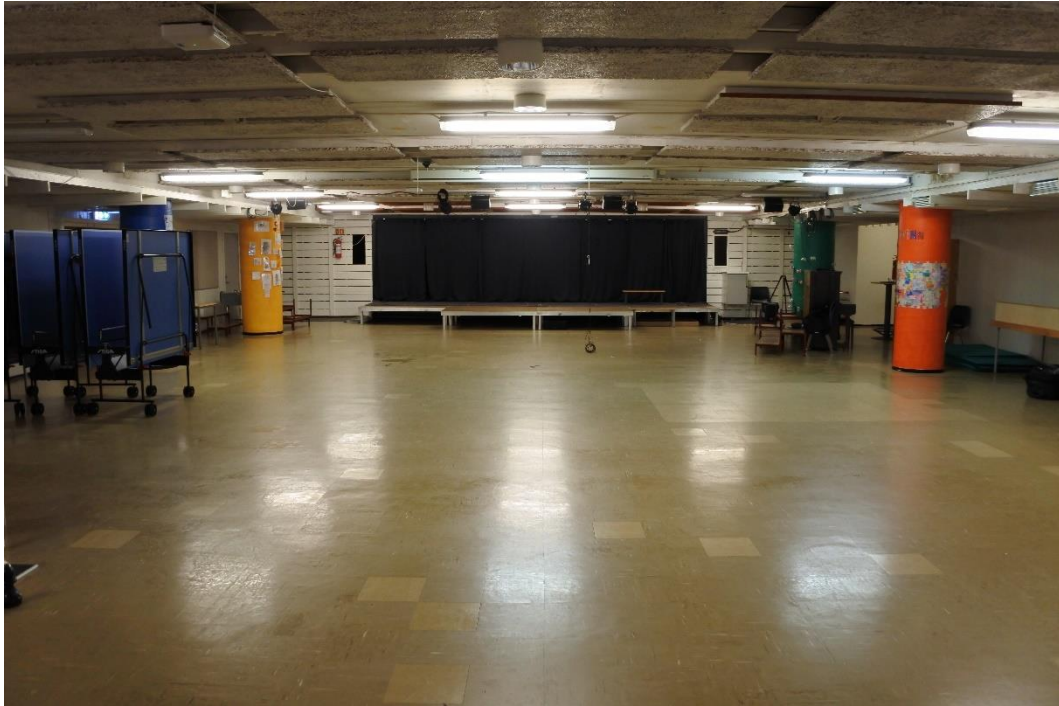
*Sal sett mot scene (sceneteppet trukket for).*

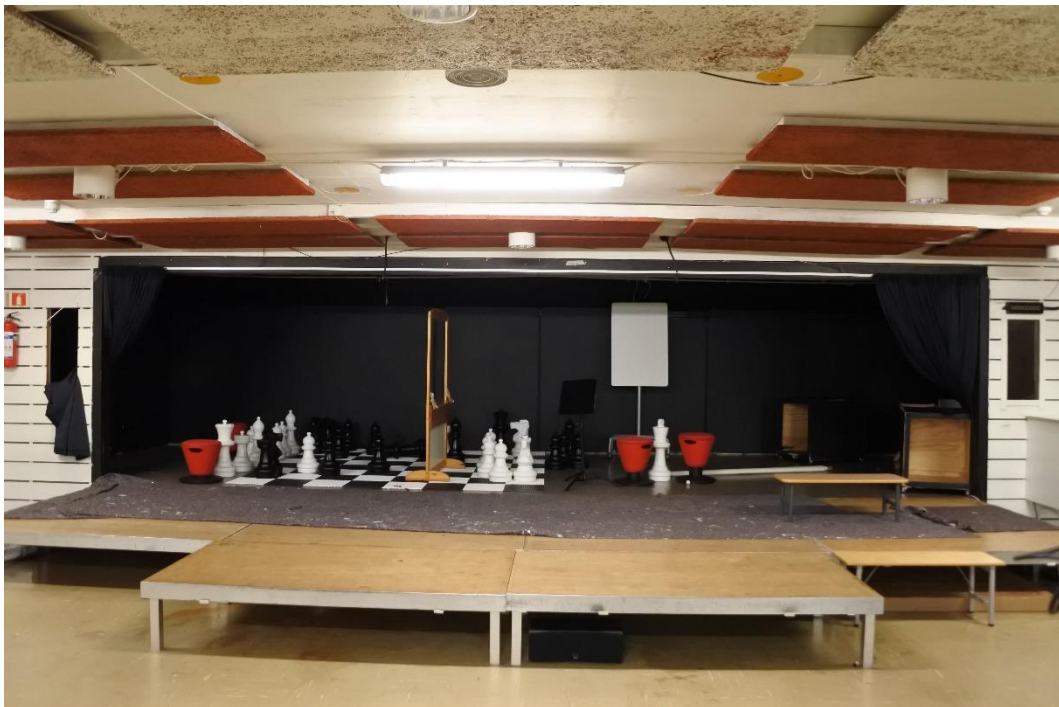
Den innebygde scenen kan beskrives som et titteskap med veldig lav takhøyde (2,3 m), og liten sceneåpning. Den er derfor ikke egnet til akustiske musikkformål, jf. NS 8178, kap. 5.4 (merknad 1).

*Scene med sceneteppe åpent. Absorbenter i tak.*

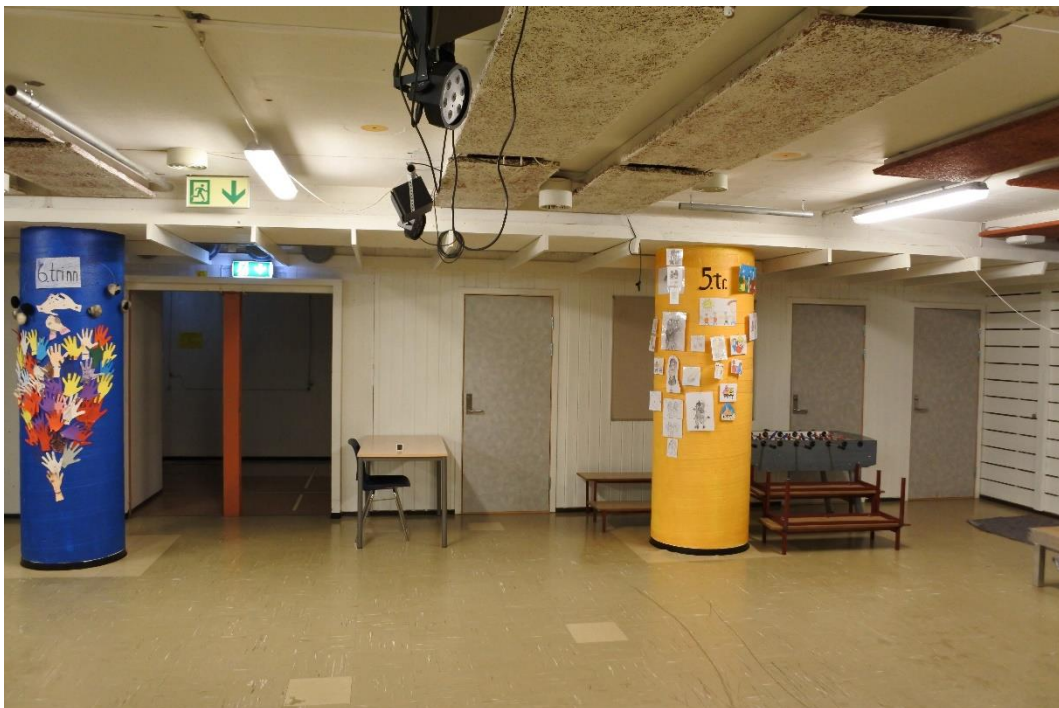
Rommet har åtte store søyler som tar bort deler av det anvendelige bruksarealet i rommet, samt to store betongdragere i taket langs hver langvegg (se bilder).

Dette gjør at ca. 1/3 av rommet har takhøyde på kun 2,4 meter under dragerne.

*4 store søyler langs hver langvegg med nedsenket betongdrager.*

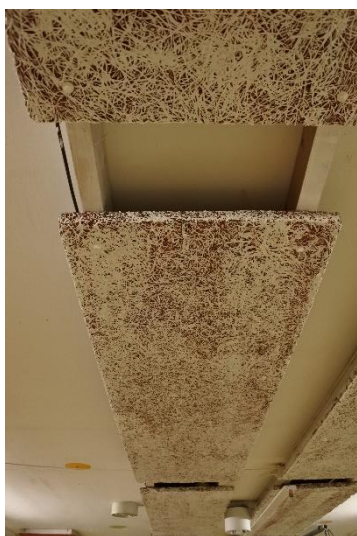
Det er montert absorbenter (Fibrolith Akustikkpaneler) i forskjellig høyde fordelt rundt i hele taket, under disse er takhøyden 2,55 og 2,6 meter.

*Absorbent montert på 48x98mm K-virke.*

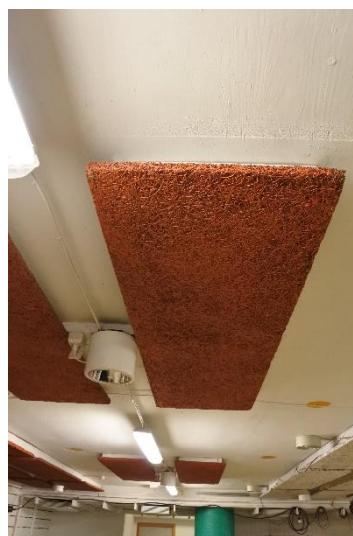
*Absorbent montert på 48x48mm K-virke.*
