# RAPPORT

Akustikkmålinger og kartlegging av  
kulturlokaler på videregående skoler i  
Buskerud

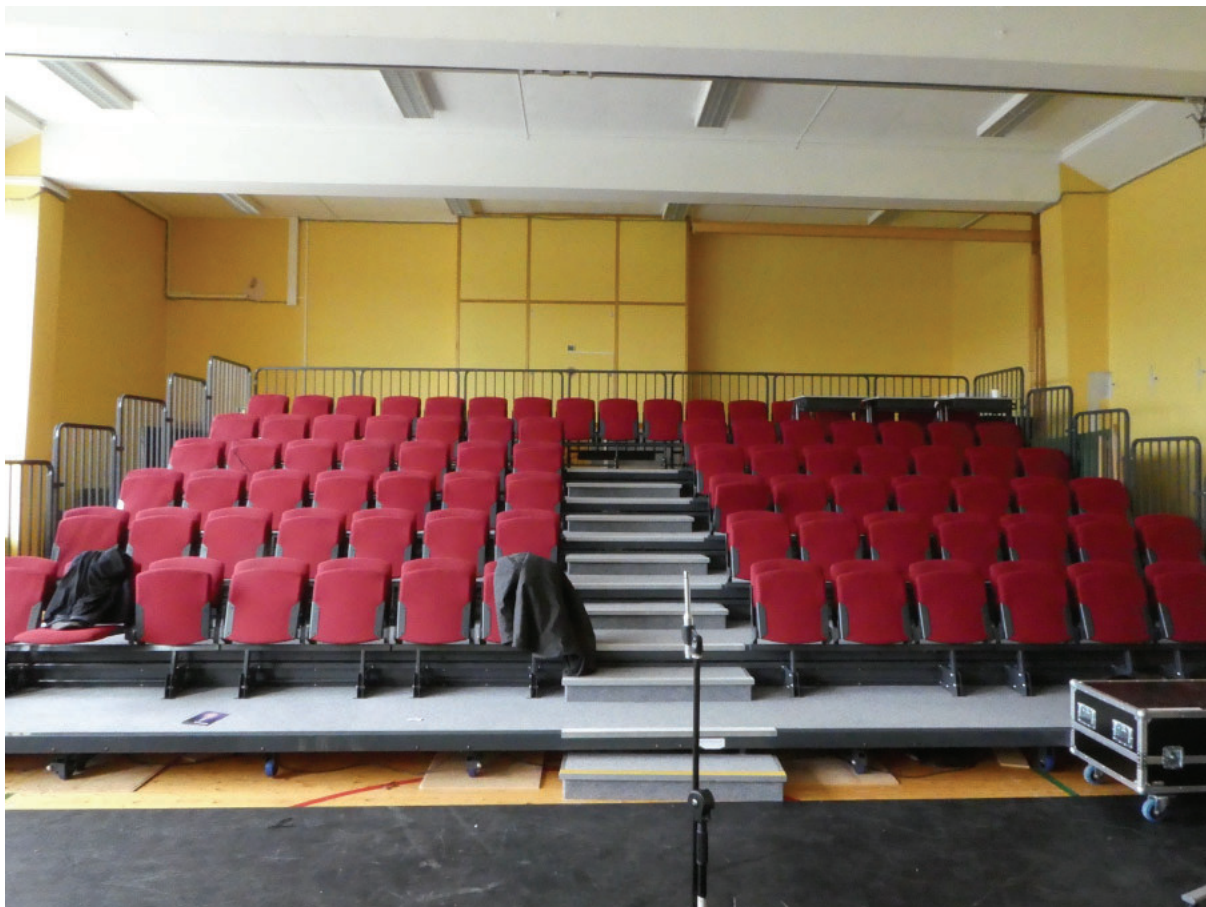
| <b>Volum:</b> | 1090 m <sup>3</sup> | <b>Lengde/bredde/høyde:</b> | 18,8 x 11,6 x 5 m |

Målingene viser at lokalet egner seg til framføring og øving av forsterket musikk, men det er behov for utbedring av etterklangstid i bassregisteret for at lokalet skal fungere optimalt. Rommet egner seg ikke for akustisk lydsvak og lydsterk musikk. Salen har for lite volum til fremføring av lydsvak og lydsterk musikk.

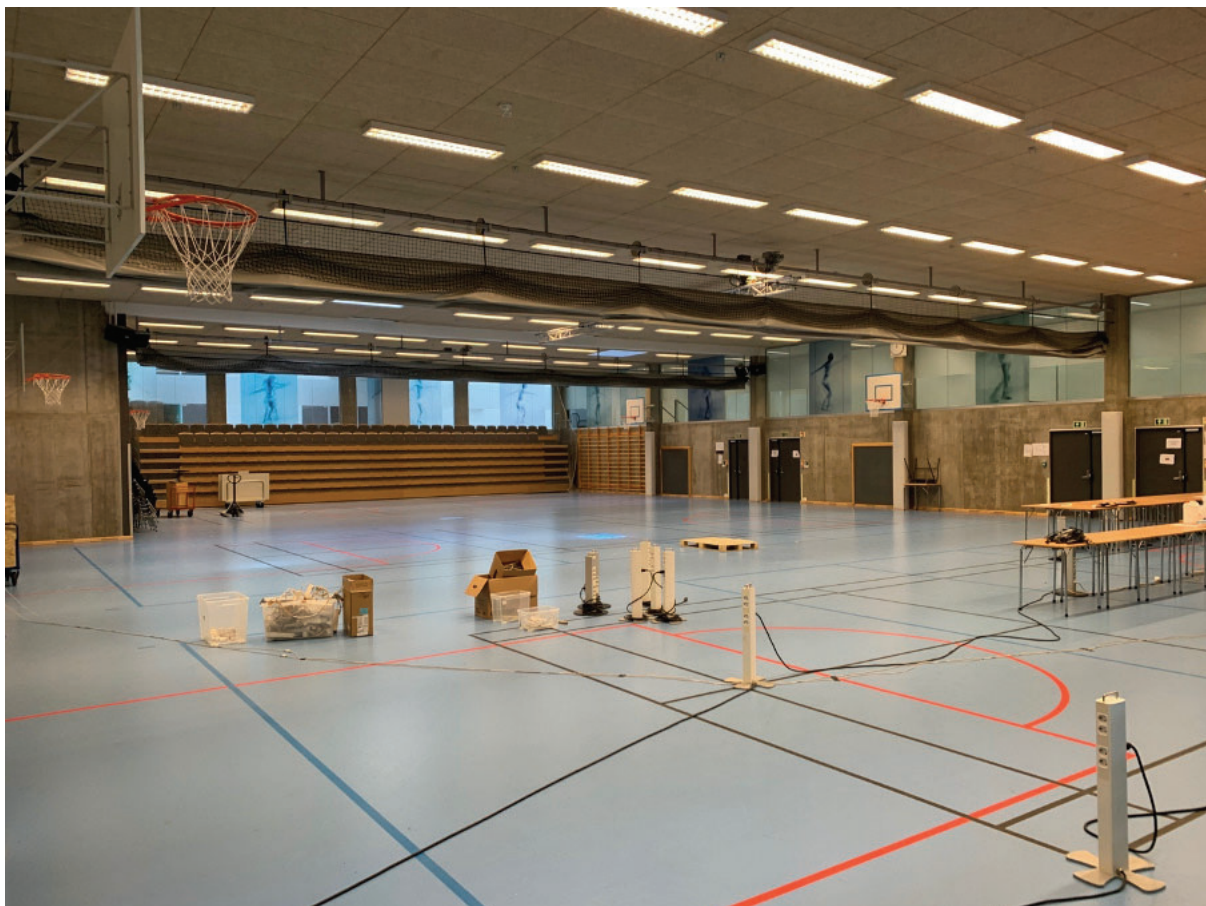
| <b>Volum:</b> | 3824 m <sup>3</sup> | <b>Lengde/bredde/høyde:</b> | 36 x 22 x 5,1 m |

Alt i alt viser målingene at rommet har potensial til å fungere som framføringslokale for forsterket musikk, men etterklangstiden må i så fall senkes betydelig. Rommet er ikke egnet for akustisk lydsterk eller lydsvak musikk.

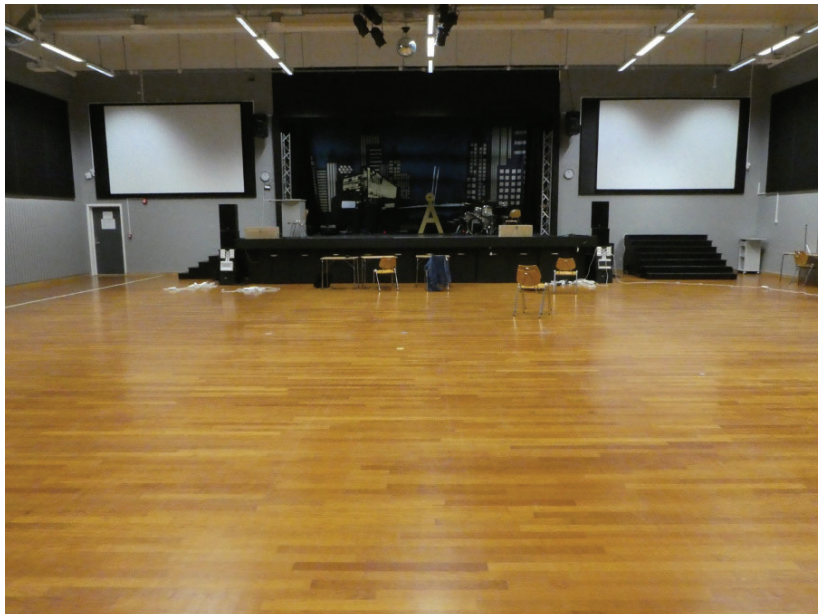
| <b>Volum:</b> | 3096 m <sup>3</sup> | <b>Lengde/bredde/høyde:</b> | 20,1 x 20 x 6,9 m |

Alt i alt viser målingene at rommet har potensial til å fungere som framføringslokale for forsterket musikk og lydsterk musikk hvis salen får en fleksibel akustikkløsning som dekker de to sjangrene. Rommet vil da også fungere godt til øvelse for lydstyrke grupper dersom gulvarealet benyttes og ikke scenen.

Salen har en titteskapsscene som gir en dårligere akustisk kobling til resten av salen og bør ikke benyttes til eksempelvis lydsterk akustisk musikk (eks. korps, janitsjar o.l.).

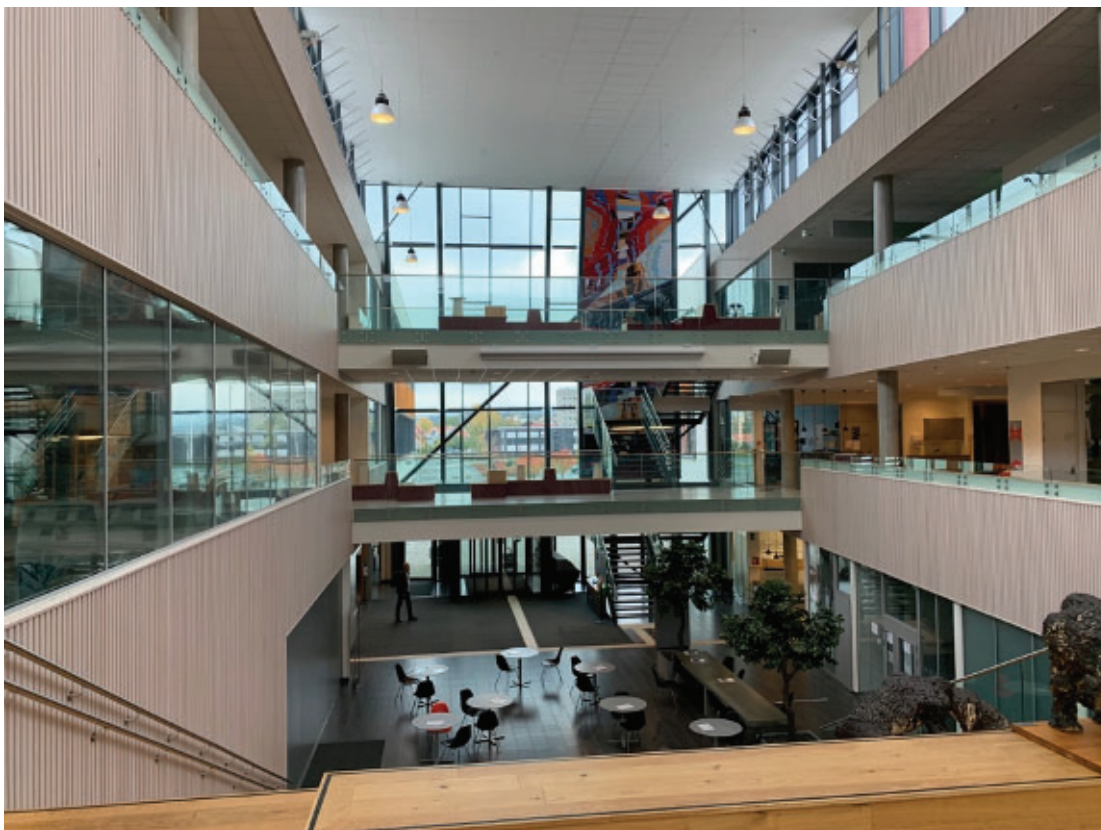
| <b>Volum:</b> | 3718 m <sup>3</sup> | <b>Lengde/bredde/høyde:</b> | 26 x 11 x 13 m |

Alt i alt viser målingene at rommet ikke er egnet for musikk på grunn av plassering og utforming.

Dette er et gjennomgangsområde for hele bygget, noe som gjør det uegnet både som framførings- og øvingslokale. Amfiet er for bratt og takhøyden er for stor sett i forhold til bredden. Dette gir ugunstige lydforhold, spesielt for akustisk musikk.

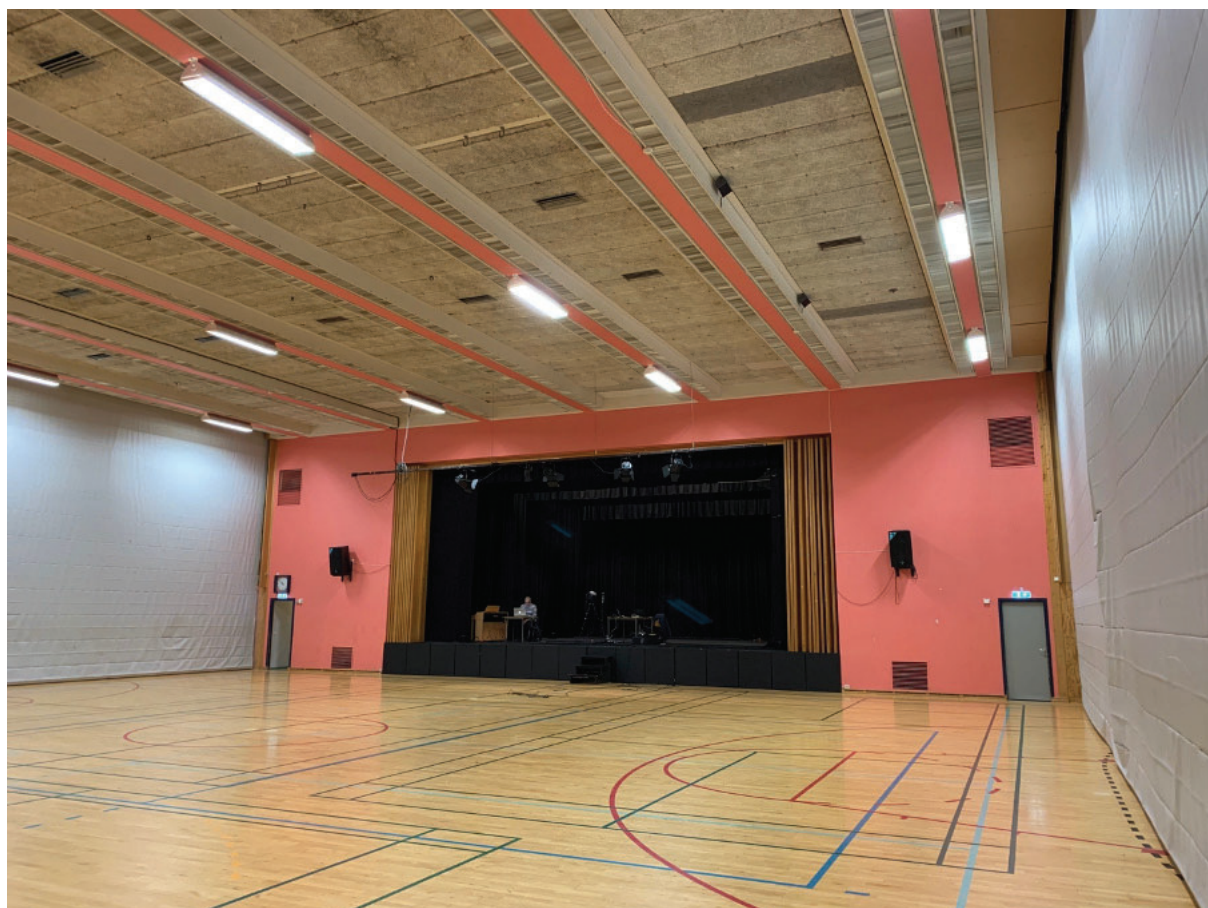
| <b>Volum:</b> | 5188 m <sup>3</sup> | <b>Lengde/bredde/høyde:</b> | 22,5 x 22,5 x 7,3 m |
| <b>Etterklangstid</b> | 2,07 sek | <b>Scene:</b> | 9,1 x 19,2 x 6,8 m |

Alt i alt viser målingene at rommet har potensial til å fungere som framføringslokale for forsterket musikk, men da må etterklangstiden utjevnes.

*Vurdert etter gjeldende myndighetskrav i NS 8175:2012 for bygninger til undervisningsformål 22(tabell 10 klasse C) har denne salen en gjennomsnittlig etterklang som er vesentlig for lang for gymnastikksaler.*

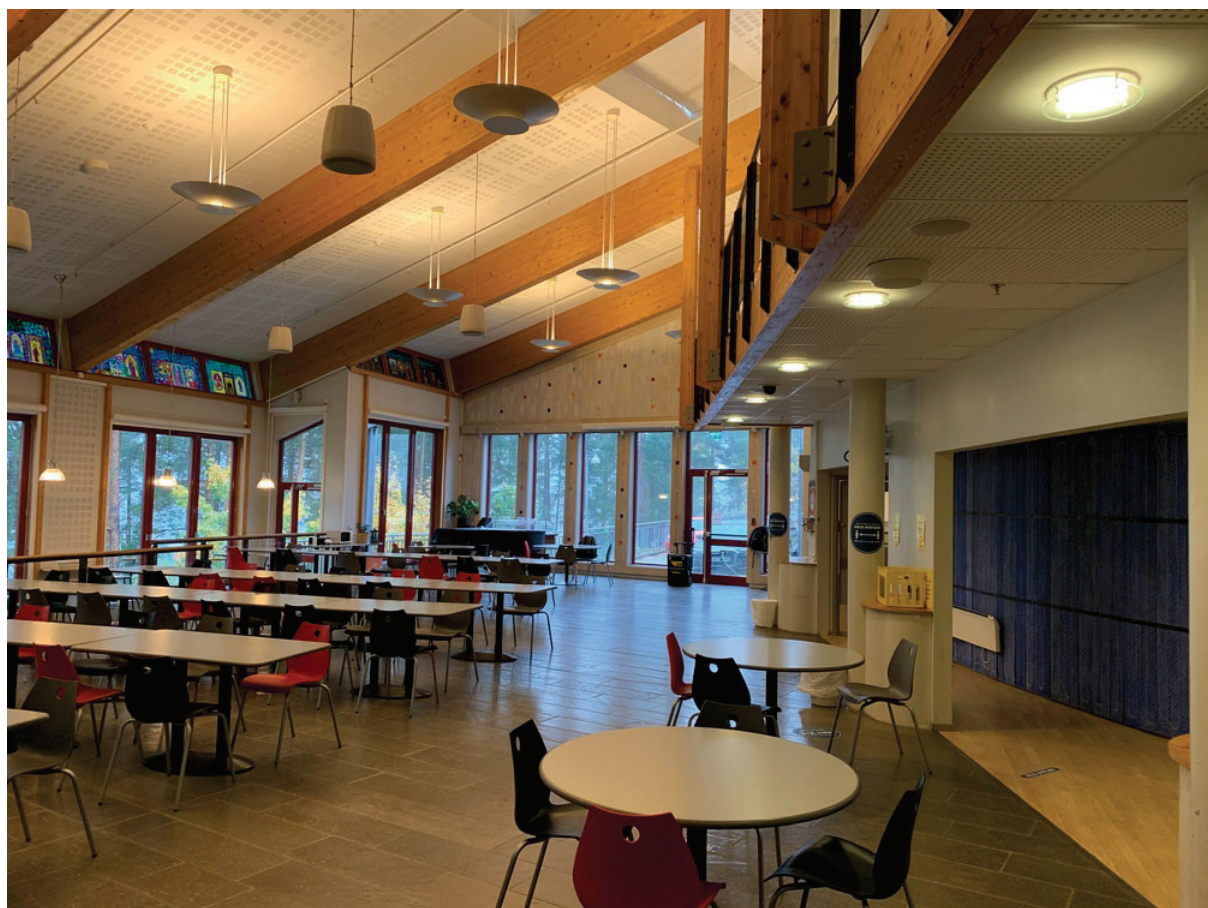
| <b>Volum:</b> | 1690 m <sup>3</sup> | <b>Lengde/bredde/høyde:</b> | 16 x 12 x 6,5 m |

Alt i alt viser målingene at rommet har potensial til å fungere som framføringslokale for forsterket musikk, og som øvingslokale for korps/storband, dersom de rigger på tvers av rommet.

Bakgrunnsstøyen bør reduseres, for eksempel ved å slå av kjøleaggregat under øving/konsert.

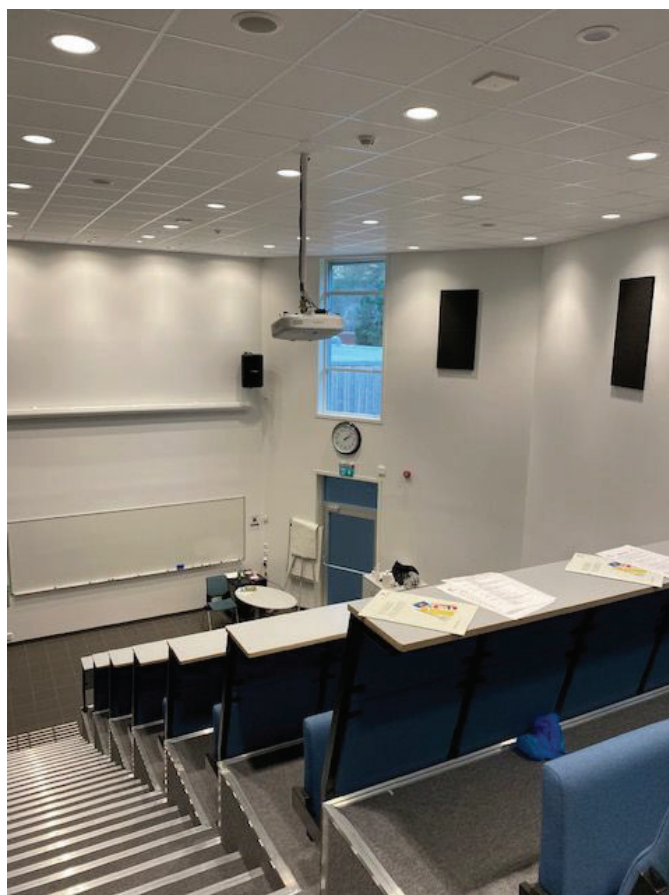
| <b>Volum:</b> | 322 m <sup>3</sup> | <b>Lengde/bredde/høyde:</b> | 13,5 x 5,2 x 4,6 m |

Takhøyden er for liten for all type musikk.

Etterklangstiden er tilfredsstillende for tale. Målingene viser at rommet fungerer godt som auditorium, men har lite potensial til musikkformål.

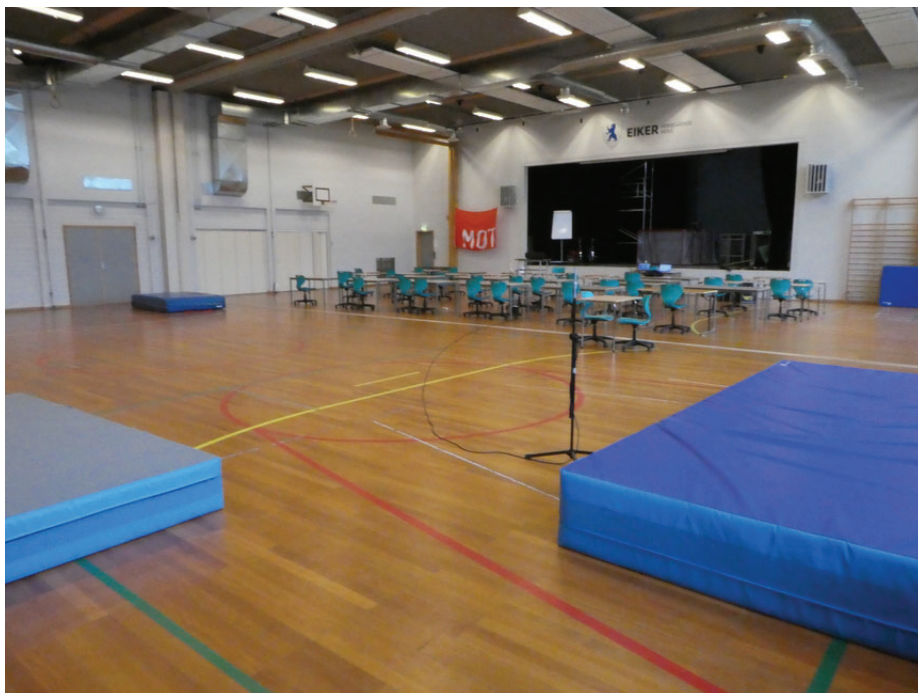
| <b>Volum:</b> | 2909 m <sup>3</sup> | <b>Lengde/bredde/høyde:</b> | 20,1 x 20,3 x 6,0 m |

Titteskapscene gir en dårlig akustisk kobling til rommet og bør ikke benyttes til fremføring.

Dersom rommet skal benyttes til fremføring av forsterket musikk må tiltak gjennomføres.

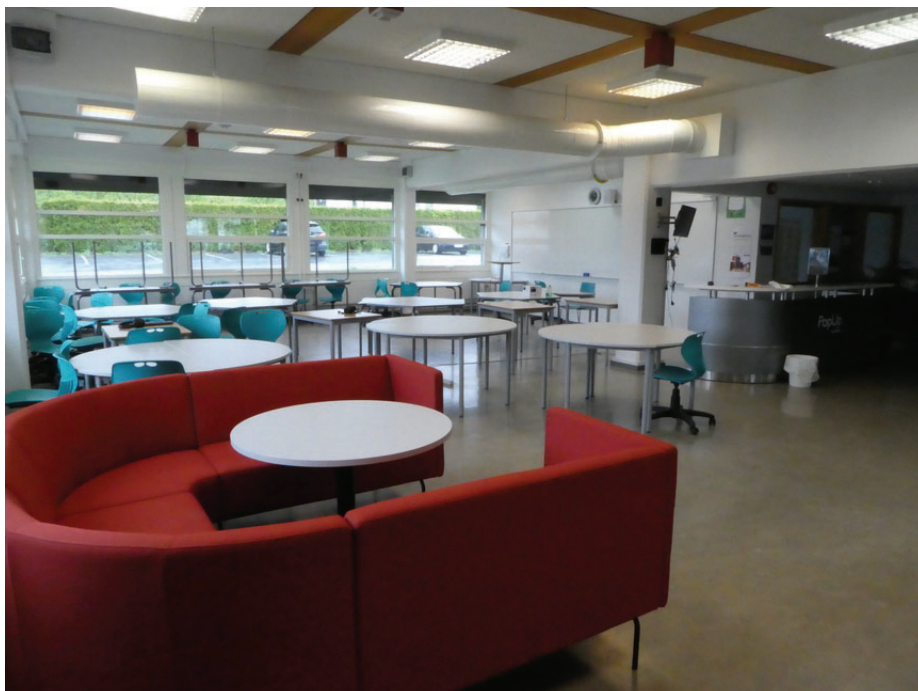
| <b>Volum:</b> | 573 m <sup>3</sup> | <b>Lengde/bredde/høyde:</b> | 19,3 x 12,8 x 3 m |

Rommet har begrenset potensial som fremføringslokale, men kan fungere til intimkonserter med forsterket musikk om de akustiske forhold utbedres.

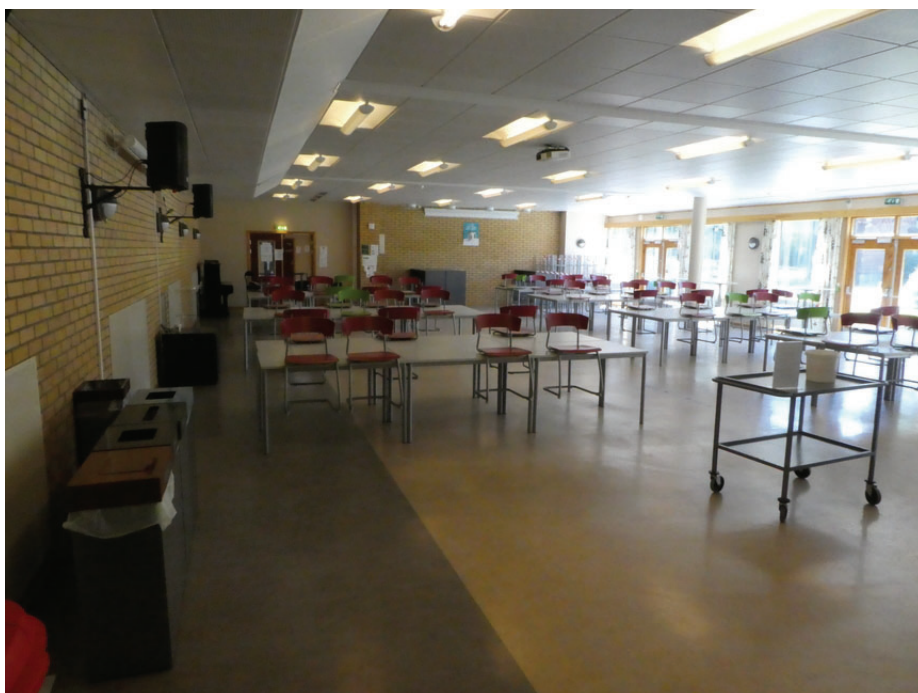
## Lier VGS - kantine

| <b>Volum:</b> | 785 m <sup>3</sup> | <b>Lengde/bredde/høyde:</b> | 22 x 12,3 x 2,9 m |

Målingene viser at rommet ikke er egnet for framføring av musikk på grunn av for lav takhøyde (mindre enn 3 m). Den gjennomsnittlige bakgrunnsstøyen på 41 dBA er for høy.

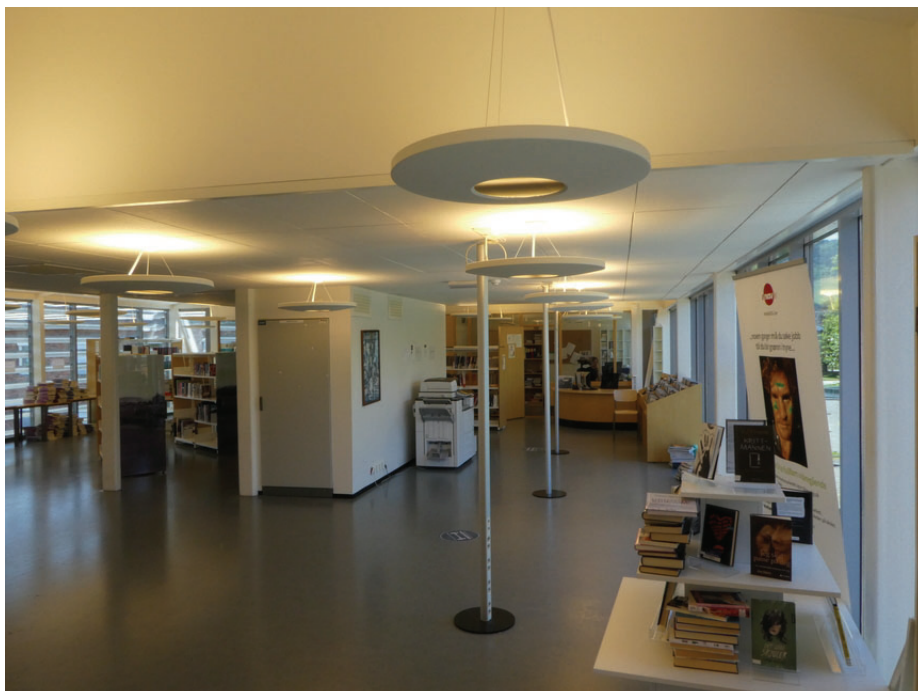
| <b>Volum:</b> | 628 m3 | <b>Lengde/bredde/høyde:</b> | 16,7 x 12,4 x 3,3 m |

Målingene viser at rommet er mindre egnet for framføring av musikk på grunn av for lav takhøyde. Små intimkonserter og øving på begrenset areal er mulig, men ikke ideelt.

Den gjennomsnittlige bakgrunnsstøyen på 40 dBA er for høy.

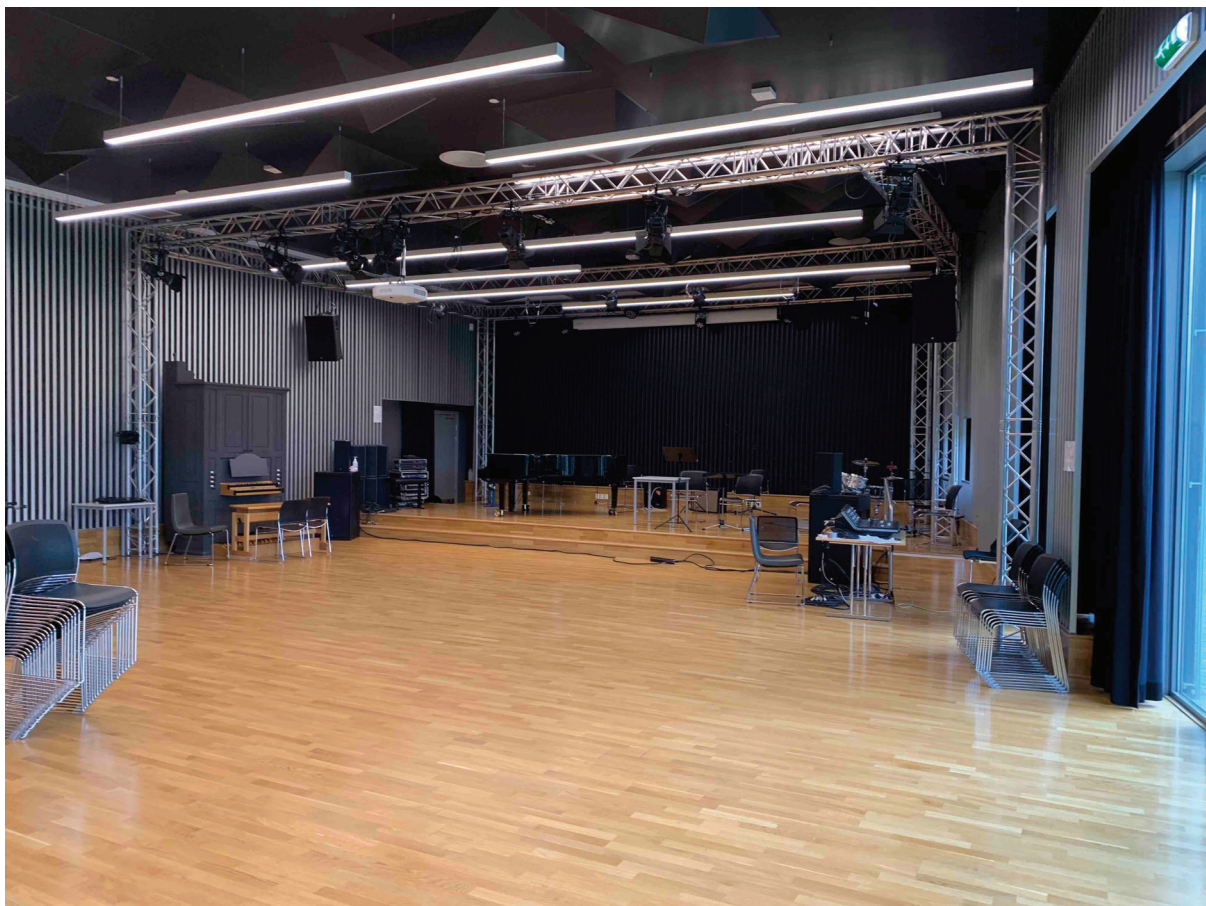
| <b>Volum:</b> | 1023 m <sup>3</sup> | <b>Lengde/bredde/høyde:</b> | 18,7 x 11,5 x 4,5 m |

Når teppene er trukket fra (fjernet) er gjennomsnittlig etterklangstid 1 sek, som gjør at rommet er mer egnet som øvingsrom for lydsterk akustisk musikk for inntil 24 utøvere.

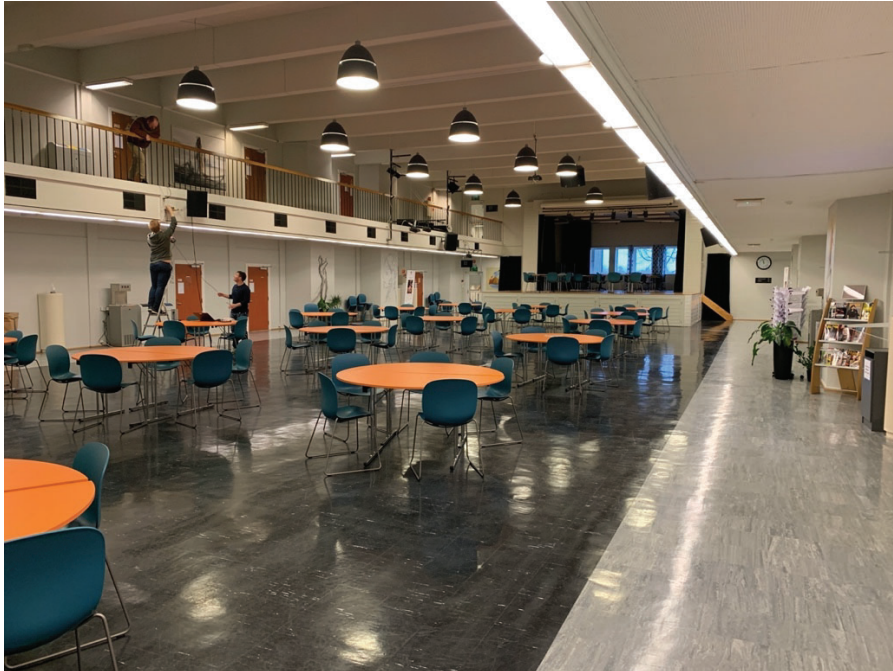
## St. Hallvard videregående skole - aula

| <b>Volum:</b> | 3400 m <sup>3</sup> | <b>Lengde/bredde/høyde:</b> | 34 x 15,5 x 6,5 m |

Salens størrelse og øvrige parameter gjør at den kan fungere til både forsterket og lydsterk musikk med en variabel akustikkløsning, men salen er mest egnet som fremføringssal om det gjøres tiltak for å dempe etterklangen.

Det anbefales å gjøre en prioritering av bruksområdet til salen før en tar kontakt med fagakustiker for å få anvist konkrete tiltak for permanent utbedring av lydforholdene.

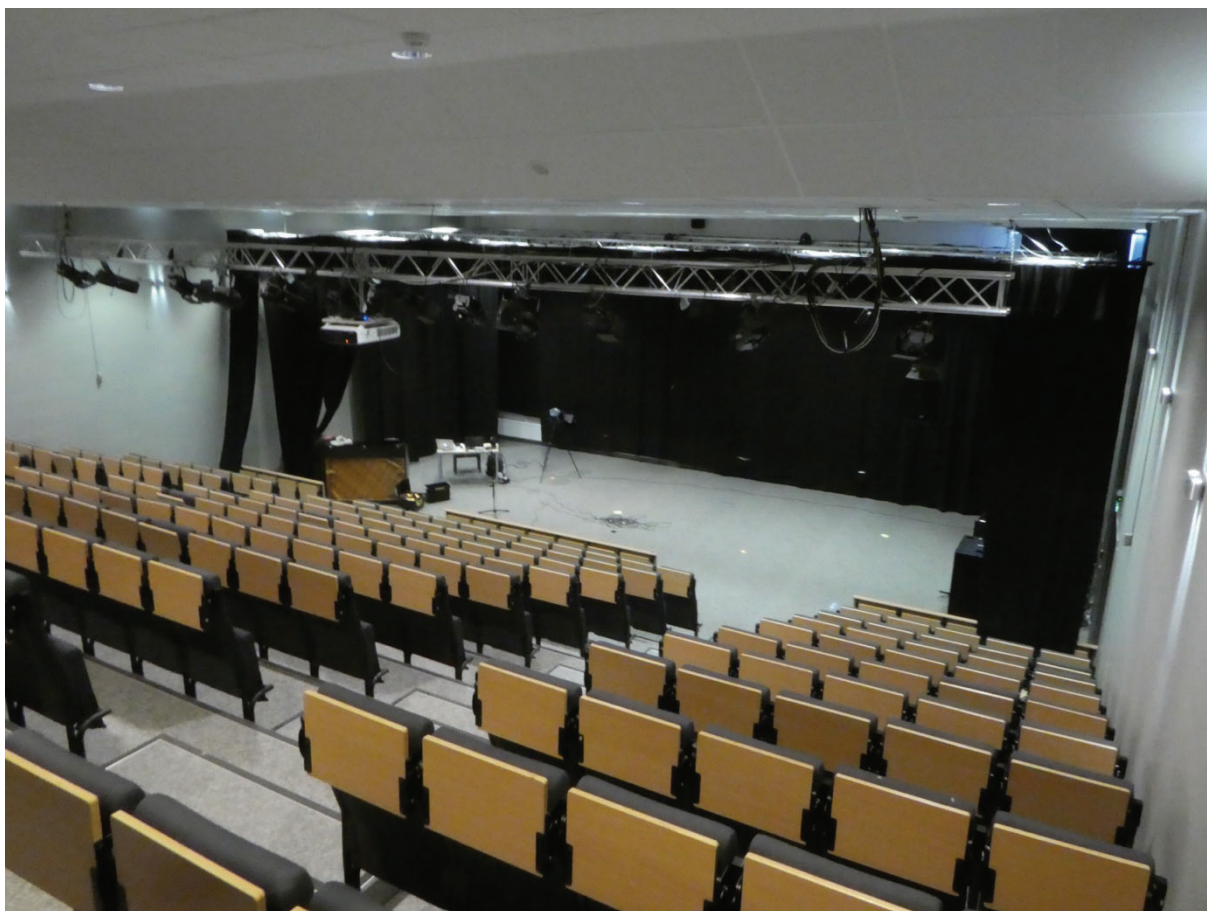
| <b>Volum:</b> | 1269 m <sup>3</sup> | <b>Lengde/bredde/høyde:</b> | 20 x 14 x 4,5 m |

Alt i alt viser målingene at rommet ikke egner seg for framføring av akustisk lydsterk musikk fordi takhøyden er for lav og volumet for lite. Den lave etterklangstiden gjør også rommet uaktuelt for akustisk lydsvak musikk. Rommet kan likevel ha godt potensial til å fungere for framføring av forsterket musikk, for eksempel jazz og lignende, dersom etterklangstiden utbedres. Rommet fungerer også godt som auditorium.

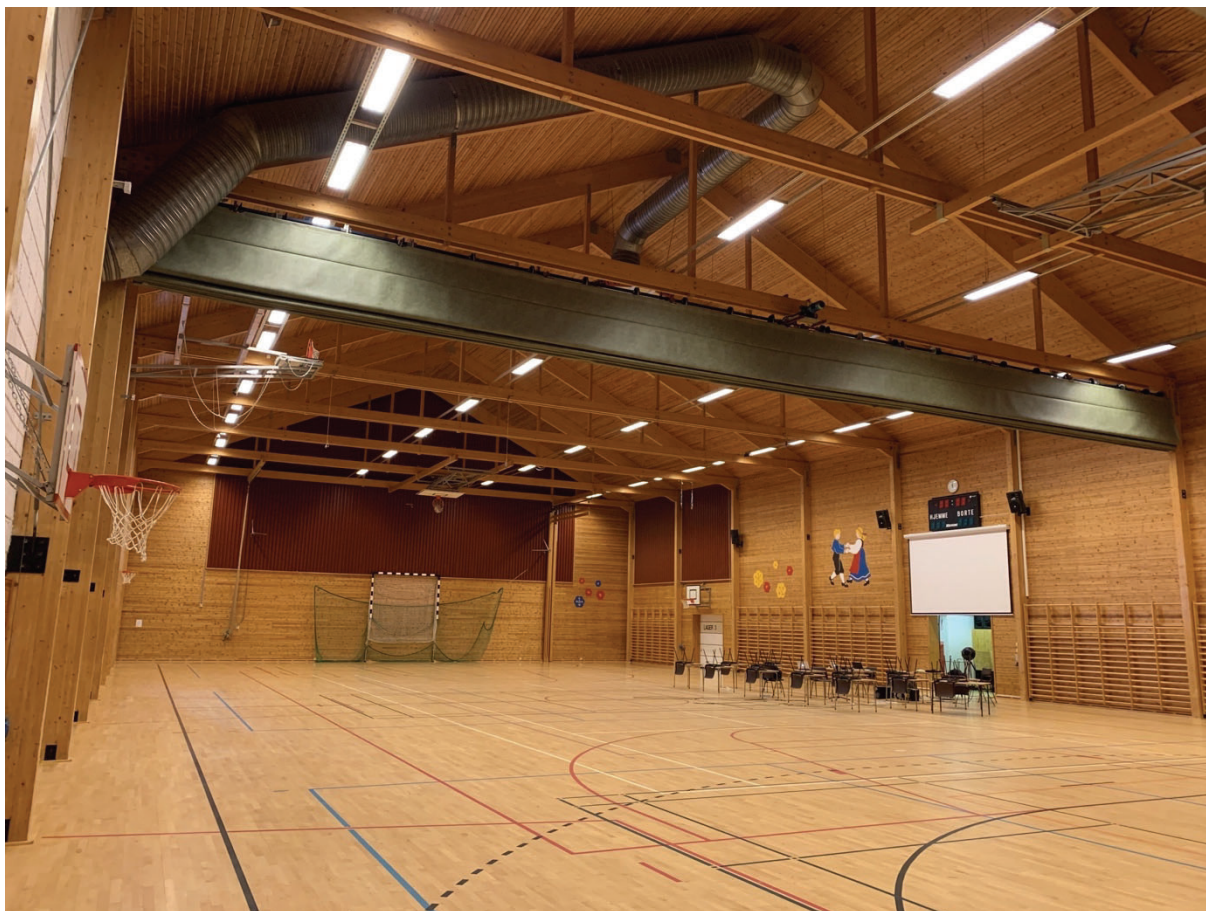
| <b>Volum:</b> | 10771m <sup>3</sup> | <b>Lengde/bredde/høyde:</b> | 44 x 24 x 10,2 m |
